Saimaan ammattikorkeakoulu
Tekniikan ylempi ammattikorkeakoulututkinto Lappeenranta
Rakentamisen Koulutusohjelma

Märkätilojen vedeneristystyön laadun seuranta- tutkimus

Opinnäytetyö 2012

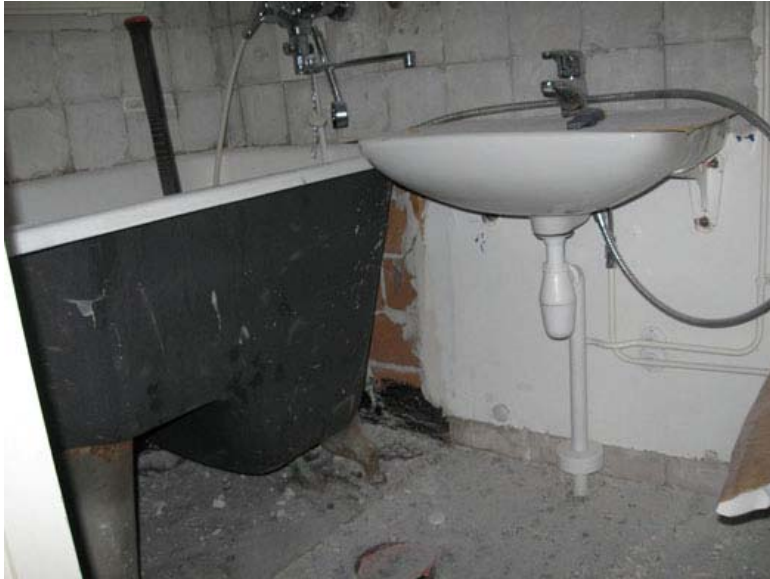
RT 822.34 kylpyhuone puutaloon 1949-kortti ohjeisti käyttämään vesieristeinä
kuumabitumisivelyä sekä kermieristystä ja valuasfalttieristystä. Eristyshuopana
käytettiin bitumilla imeytettyä, mutta pintaamatonta bitumihuopaa. (RT 893.33).
RT 893.33 kylpyhuoneet kivitaloon 1953-kortti ohjeisti. Kerrostaloissa kylpyhuo-
neen lattiarakenne muodostui kantavasta betonivalusta, tasausbetonista, ker-
mieristyksestä, suojabetonista, kiinnityslaastista ja laatasta. Seinärakenteissa
vedeneristys nousi normaalisti 15 – 20 cm ja ammeenkohdalla saman verran
ammeenreunan yläpuolelle. Kuva 1 kertoo RT 893.33-ohjeen mukaisesta ra-

kentamisesta. Kuvassa nähdään ohjekortin mukainen kuumabitumisively. Tosin kuvan kylpyhuoneen vedeneristys ei ole noussut kylpyammeen yläpuolelle kuten ohjekortti edellytti. Kuvassa 1 havaitaan, kuinka suunnitelmat ja toteutus eivät aina vastaa toisiaan. Tästä on perimmältään kysymys myös tämän päivän rakentamisessa.

Kuva1. Tutkimuksen seurannassa ollut linjasaneerauskohte

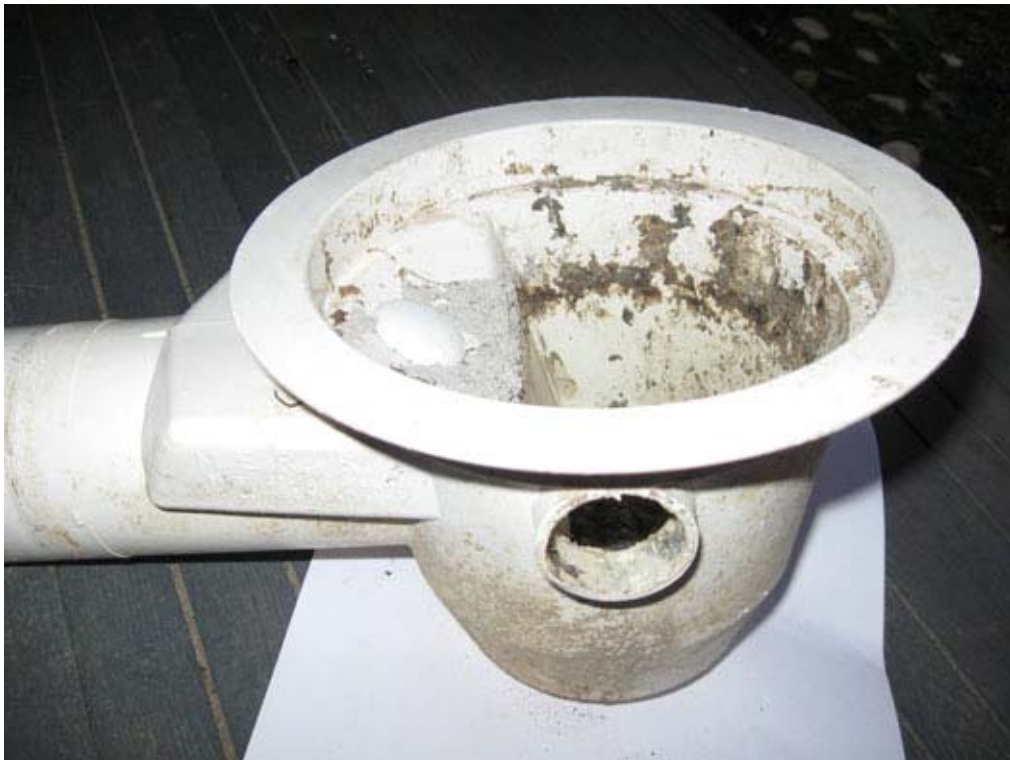
Ennen vedeneristeen asentamista tulee varmistaa alustan kosteuspitoisuus. Luontevinta olisi, että kosteuspitoisuuden määrittäisi koulutettu kosteusmittaaja. Korjausrakennuskohteissa ei tiedetä, onko haitallista kosteutta päässyt rakenteisiin, sillä ennen vuotta 1998 rakennetuissa taloissa ei vaadittu vedeneristeiltä samoja tiiveysvaatimuksia joita nykymääräykset edellyttävät. Lisäksi markkinoilla ei ollut lattiakaivotyyppejä, joihin vedeneristys voitiin liittää luotettavasti. Kuvan 6 lattiakaivo on tyypillinen 70 – 90-luvun rakennuksissa.

Kuva 6. Lattiakaivo 70–90-luvulta

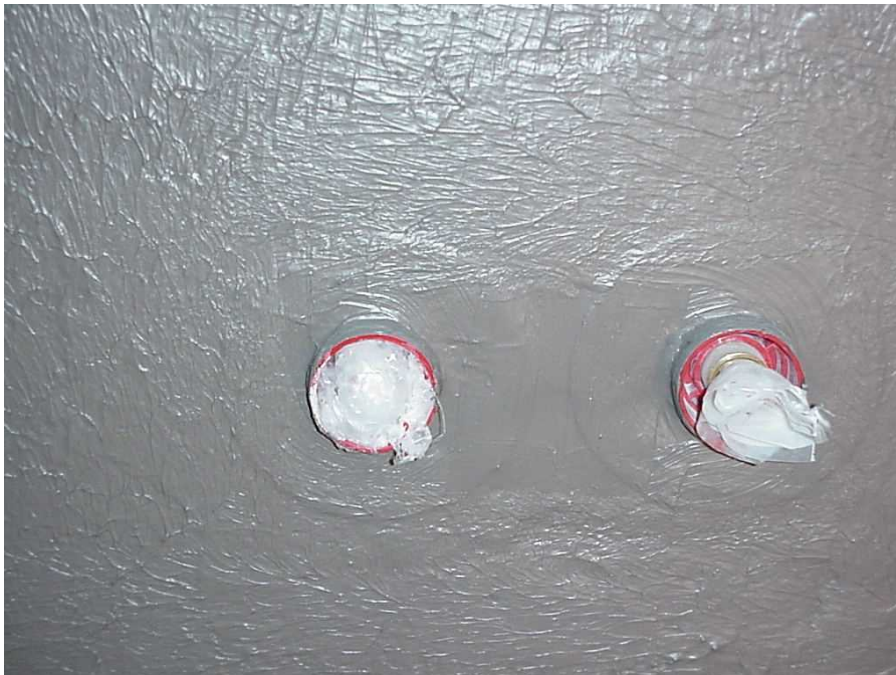
Kuvassa 20 on hanakulmat seinän sisällä joihin korjaustoimia ei hanakulman ympärille voida asentaa vedeneristettä. Hanakulmien on oltava oikeassa korkeusasemassa. Lisäksi hanakulmat on tiivistetty hanakulmavalmistajan liitoskappaleella (Kuva 21).

Kuva 21. Hanakulmat
